Bouwhistorische verkenning

Oude Kijk in 't Jatstraat 4, Groningen

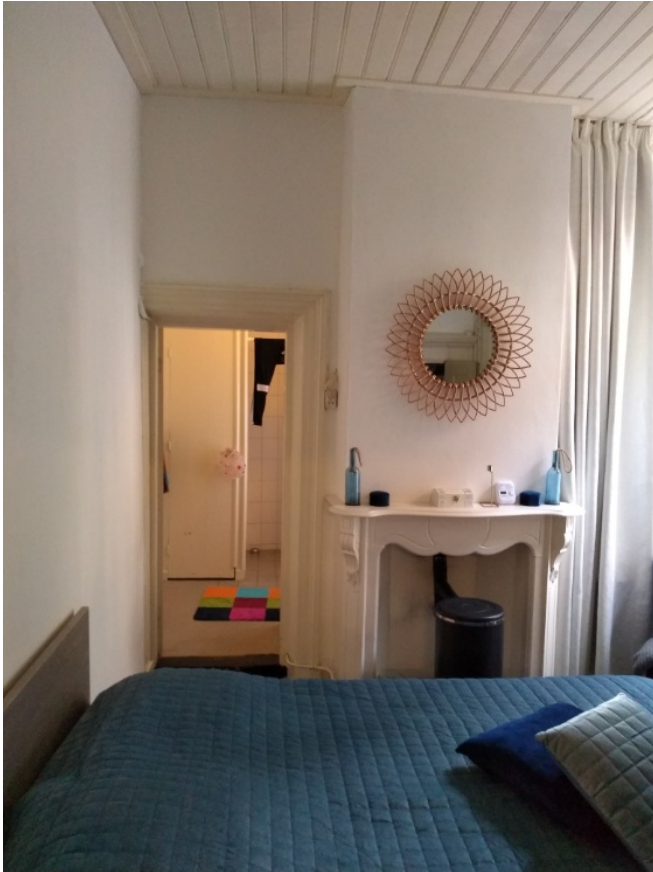
Afbeelding 115: Doorbraak naar bouwdeel vier met aan de linkerkant een wegvallende deurstijl. De schouw heeft met zijn diagonale consoles neorenaissance kenmerken (Zantkuijl, 1973-1992), p. 382-391.
